# Untersuchungen der Schäden am Tuffstein des Charlottenburger Tors in Berlin

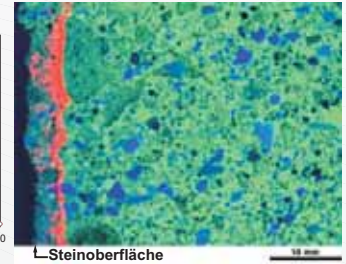
Abb. 5: Elementverteilungsbilder eines Bohrkernprofils von Schwefel (rot), Kalium (grün) und Silizium (blau). MRFA.

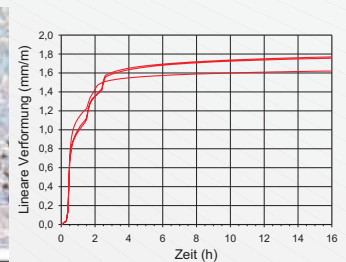
Abb. 7: Hygrische Formänderung von drei zylindrischen Probenkörpern bei Wasserlagerung.

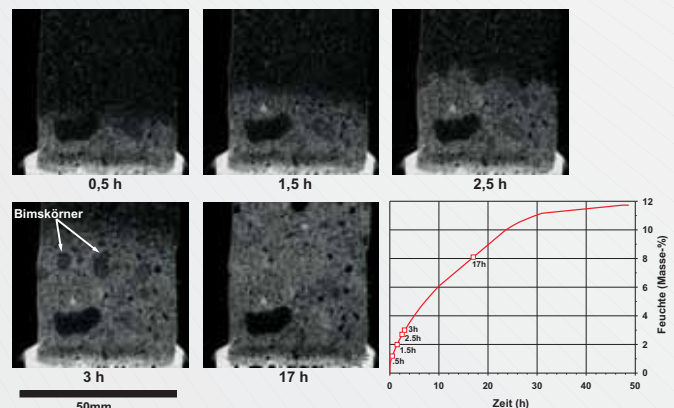
- Ermittlung von Bereichen mit und ohne hydrophobierter Randzone im Tuffstein; unterschiedliche Wirksamkeit der Hydrophobierung in der Randzone über die Tiefe (Abb. 4)
- Ermittlung stark erhöhter Feuchtegehalte im Tuffstein (10 - 15 M-%) hinter hydrophobierter Randzone
- Anreicherung von Schwefel hinter der hydrophobierten Randzone in Form von Gips (Abb. 5, 6)
- Hohe hygrische Verformung des Tuffsteins bei vollständiger Wasserlagerung (ca. 1,8 mm/m)
- Nachweis hoher Inhomogenität und Kapillarität des Tuffsteins mit der µCT; Auffälligkeit: Bimskörner haben eine deutlich verzögerte kapillare Wasseraufnahme (Abb. 8)

Abb. 8: Mit CT ermittelte Feuchteverteilungen im Tuffstein während des kapillaren Saugens.
