Kombinierter Einsatz zerstörungsfreier Prüfverfahren zur Bauzustandsanalyse antiker Baudenkmäler im Pergamonmuseum Berlin

Säulenchoch der Heiligen Halle am Markt von Priene

Untersuchungsobjekt und Motivation

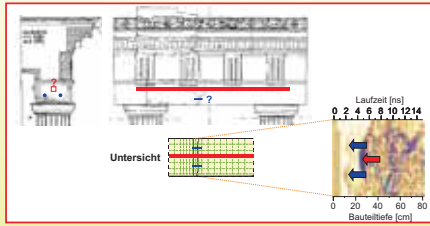
Sondierung konstruktiver Anschlüsse im Architraven

Farbcodierte Darstellung der reflektierten Signale

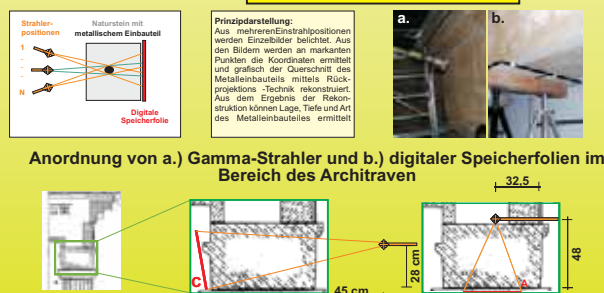
Prinzipdarstellung:
Aus mehreren Einstrahlpositionen werden Einzelbilder belichtet. Aus den Bildern werden an markanten Punkten die Koordinaten ermittelt und grafisch der Querschnitt des Metallbauteils mittels Rückprojektions-Technik rekonstruiert. Aus dem Ergebnis der Rekonstruktion können Lage, Tiefe und Art des Metallbauteils ermittelt

Anordnung von a.) Gamma-Strahler und b.) digitaler Speicherfolien im Bereich des Architraven

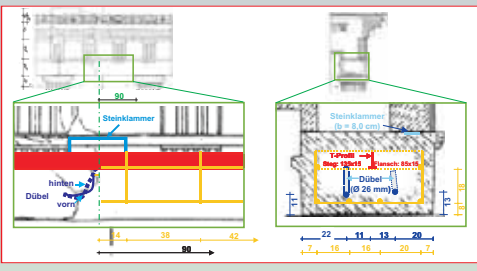
Schnitt A-A

- ➔ Erfolgreiche Strukturaufklärung im untersuchten Baudenkmal mit kombinierten Einsatz verschiedenartiger zerstörungsfreier Prüfverfahren
- ➔ Bewährung nachstehender methodischer Herangehensweise:
 - ➔ Großflächige Vorsondierung mit Radar
 - ➔ Gezielte Detailuntersuchung mit
 - ⇒ Hochenergie-radiografie - konstruktiver Anschluss Marmor/Steinersatz im Architraven
 - ⇒ Videoskopie - Art der Verankerung der ausragenden Sima
- ➔ Bereitstellung wertvoller Informationen für Statiker
 - ➔ Art und Lage der Stahlprofile zur rückwärtigen Verankerung der Sima
 - ➔ Gewährleistung der Standsicherheit des Architraven primär durch durchlaufendes Metallprofil (T-Träger)
 - ➔ Keine Querkraftübertragung bei aufgebogenen Dübel im Architraven
 - ➔ Partiieller Luftspalt zwischen Marmor und Steinersatz im Architraven

Marmor Steinersatz
Vorsprung
durchgehendes Metallprofil
Luftspalt
Dübel, aufgebogen

Rundleisen, aufgebogen
Bügel

Steinkammer
Steinergänzung (b = 6,6 cm)
Dübel (Ø 26 mm)
