Automatisierte Impakt-Echo-Messungen an dem Feste Fahrbahnsystem (Rheda 2000)

Projekt: Inspektion Feste Fahrbahn

K. Mittag, A. Gardei, H. Wiggenhauser, Bundesanstalt für Materialforschung und -prüfung (BAM), Unter den Eichen 87, D -12205 Berlin

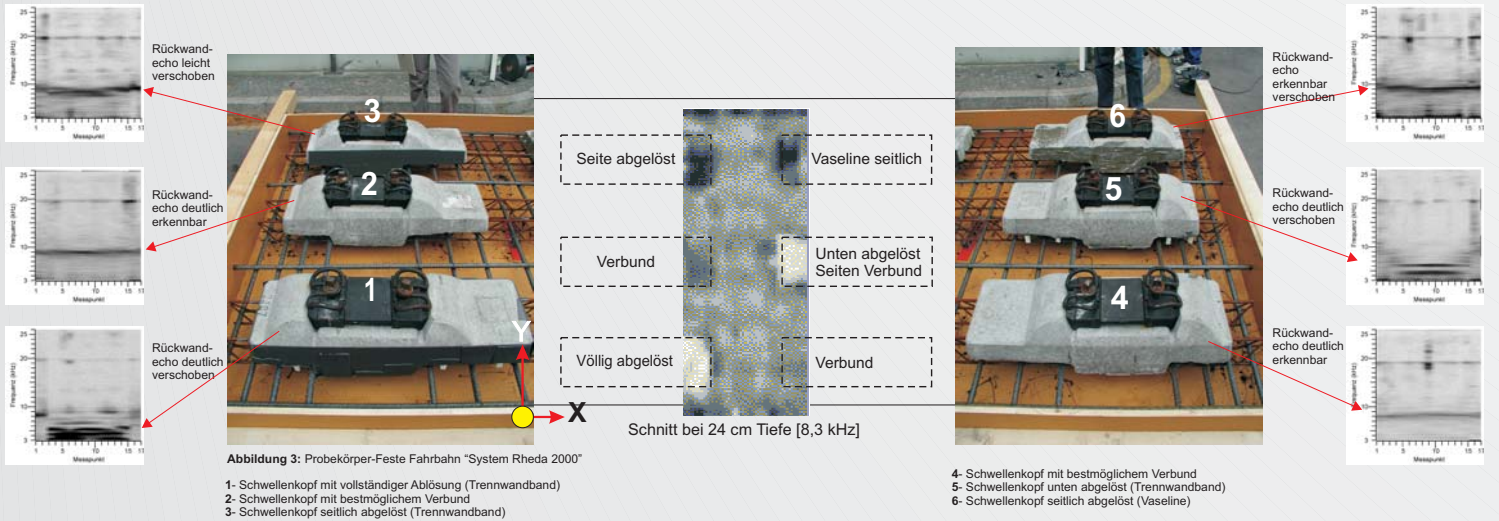
Die unterschiedlichen Einbauzustände sind anhand des Rückwandechos bei 8,3 kHz klassifizierbar. Besonders bei den Schwellen mit Verbund (2,4), ist das Rückwandecho als ein deutlicher Reflexionspeak (schwarze Linie) zu erkennen. Die vollständig abgelösten Schwellen (1,5) zeigen dagegen eine signifikante Verschiebung des Rückwandechos und weisen damit auf einen schlechten Einbauzustand hin. Die Schwellen mit teilweisen Ablösungen lassen sich ebenfalls an den geringfügigen Verschiebungen des Rückwandechos erkennen. Die ausgeprägte Linie bei 20 kHz ist ein gerätebedingter Störreflex.

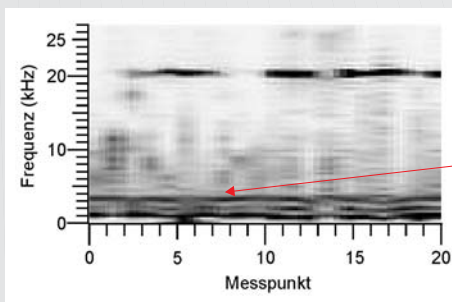
Abbildung 5: B-Scan der Schwelle 2 im Messabschnitt 2a

Die Messungen vor Ort im Gleis (Abb. 4) erfolgten in 10 Abschnitten, bestehend aus je 10 Schwellen und -fächern mit je 2 Messpunkten. Die Messergebnisse eines guten Einbauzustandes sind in Abb. 5 und die mit Unregelmäßigkeiten unterhalb der Schwelle in Abb. 6 dargestellt.
