### Untersuchung von historischen Gebäuden: Das Alte Museum in Berlin

Ch. Maierhofer, J. Wöstmann, D. Schaurich  
 Bundesanstalt für Materialforschung und -prüfung (BAM), Berlin

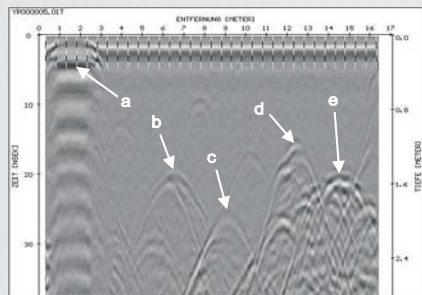
Abb. 4: Meßspur 4, Messung von der Innenseite.  
 a: Nische mit Heizkörper  
 b: Innenseite des Treppenhauses  
 c, d: kleine Kammern im Innern des Mauerwerks  
 e: Rückseite der Mauer

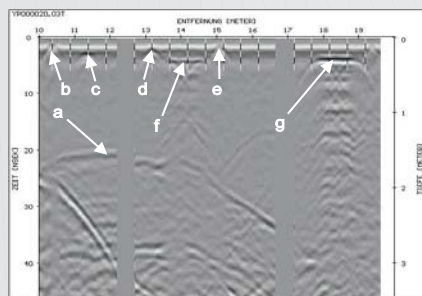
Abb. 5: Meßspuren 12, 13 und 14, Messungen von der Außenseite.  
 a: Rückseite der Mauer  
 b, c, d, e: vertikale Leitungen oder Hohlstellen  
 f, g: kleine Kammern im Innern des

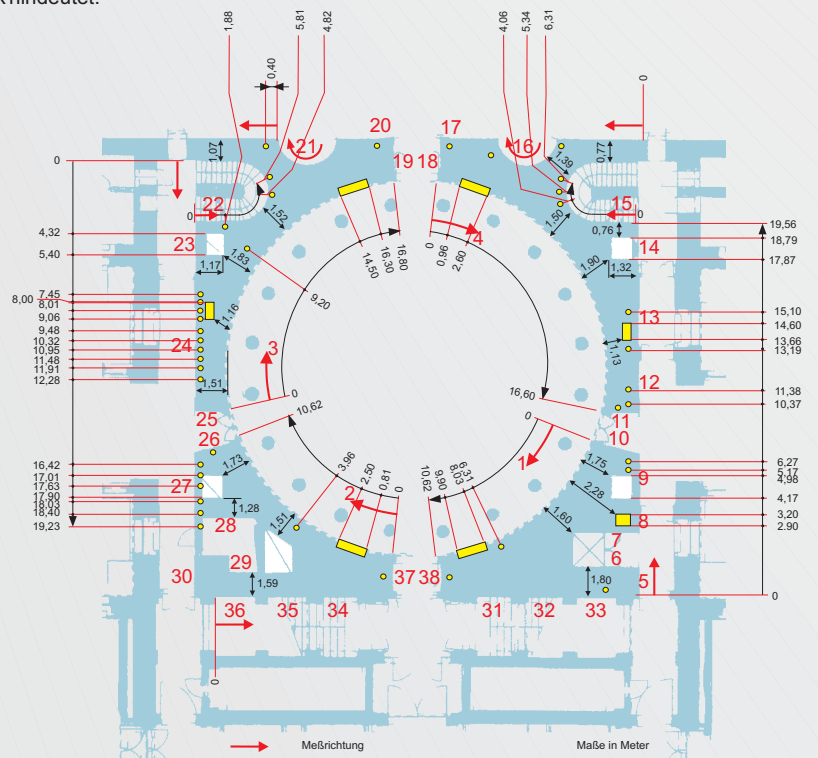
Die georteten Hohlstellen und Leitungen im Mauerwerkskörper der Rotunde sind im Grundriß in Abbildung 6 dargestellt. Zusätzlich zu den im Grundriß eingezeichneten größeren Hohlstellen (weiß) konnten noch drei weitere Kammern (gelb) gefunden werden. Es wurden eine Vielzahl kleinerer Hohlstellen bzw. Leitungen detektiert (gelb). Außerdem konnten in bestimmten Bereichen die Wanddicken ermittelt werden. Sämtliche Maßangaben haben einen absoluten Meßfehler von  $\pm 5$  cm. Alle Radargramme zeigten wenig Streuungen, was auf ein sehr homogenes und trockenes Mauerwerk hindeutet.

Abb. 6: Grundriß der Rotunde mit Meßspuren und Hohlstellen.
