Zerstörungsfreie Messungen zur Beurteilung des inneren Zustandes Fester Fahrbahnen der Deutschen Bahn AG: Vergleichsmessungen an Probeaufbauten im Labor

K. Mittag, C. Colla, M. Krause, Ch. Maierhofer, F. Mielenz, B. Milman, G. Schneider, J. Wöstmann, H. Wiggerhauser
Bundesanstalt für Materialforschung und -prüfung (BAM), Berlin

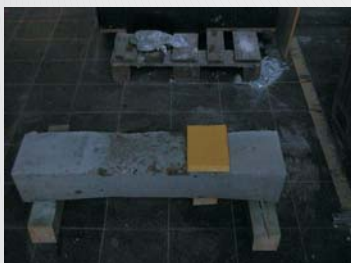
Bild 1: Fehlstelle angebracht unter der Schwelle (20 x 15x 3 cm³)

| IMPAKT-ECHO | | Die Fehlstelle (12,5 kHz entspricht einer Tiefe von 15,8 cm) wurde unter der Schwelle direkt lokalisiert. Weitere deutliche Reflexionssignale dieser Frequenz entlang der Messlinie sind im Impaktechogramm nicht eindeutig erkennbar. |
| RADAR | | Die Reflexion an der Schwellenunterseite ist erkennbar. Im Bereich der 3 cm großen Fehlstelle wird die Reflexion an der Schwellenunterseite mit der Reflexion von der Oberfläche des Füllbetons überlagert. |

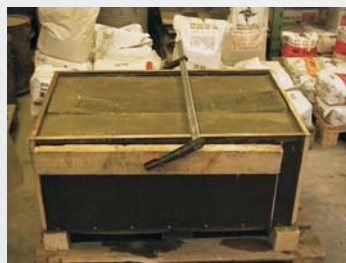
Bild 2: Betonschwelle eingelagert in Beton
