Automatisierte Impakt-Echo-Messungen an dem Feste Fahrbahnsystem (Rheda 2000)

Projekt: Inspektion Feste Fahrbahn

K. Mittag, A. Gardei, H. Wiggenhauser, Bundesanstalt für Materialforschung und -prüfung (BAM), Unter den Eichen 87, D -12205 Berlin

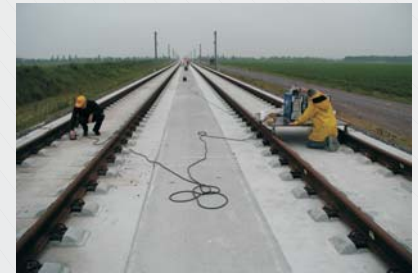
Abbildung 4: IE-Messung im Gleis

Die Messungen vor Ort im Gleis (Abb. 4) erfolgten in 10 Abschnitten, bestehend aus je 10 Schwellen und -fächern mit je 2 Messpunkten. Die Messergebnisse eines guten Einbauzustandes sind in Abb. 5 und die mit Unregelmäßigkeiten unterhalb der Schwelle in Abb. 6 dargestellt.
