# Verifizierung der Schädigungsprozesse im Beton mittels Mikrofokus-Röntgen 3D-Computertomografie

Ermittlung der Leistungsfähigkeit der  $\mu$ -Röntgen 3D-CT bei der räumlichen Visualisierung der Riss- und Feuchteverteilung in Betonen

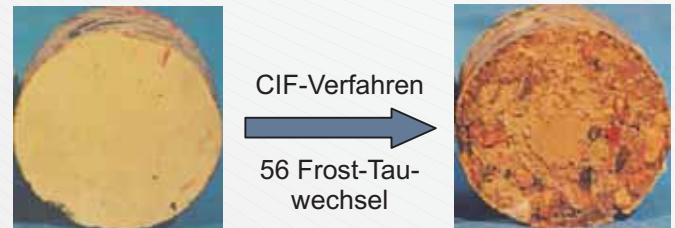
Bohrkern ( $\varnothing$  10 cm) von Sichtbetonfassade mit großer innerer und äußerer Schädigung des Mikrogefüges nach Frost-Tauwechsel-Beanspruchung (Abb. 2)

Abb. 2: Äußeres Erscheinungsbild der Prüffläche vor und nach der Frost-Tauwechsel-Beanspruchung
